# Veselången

Målsättning för framtida arbete

Viskans vattenråd

Naturcentrum AB

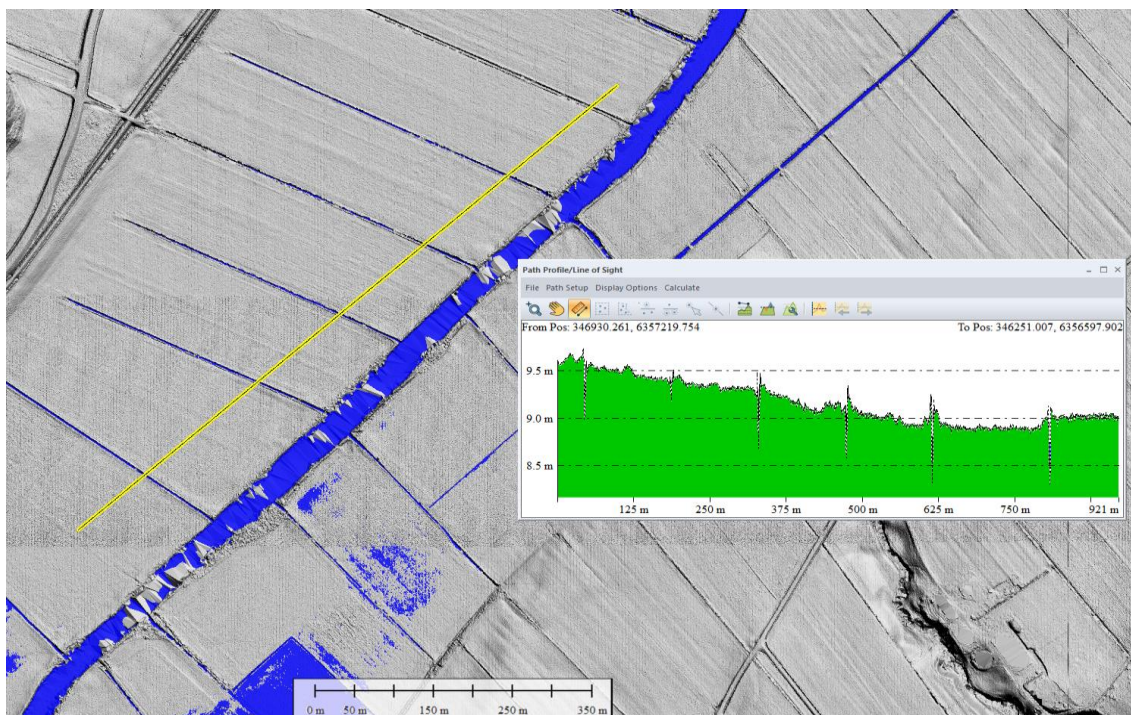
Figur 8. Den gula linjen ger ett tvärsnitt som syns i diagrammet. Markytan illustreras med grön färg. På sträckan som är drygt 900 meter finns sex diken vars djup varierar. Illustrationen visar också att det finns små rensvallar runt diken.

I figur 8 nedan kan man se att längs drygt 900 meter finns flera diken med olika djup och bredd. Rensmassor ser ut att finnas längs diken. Rensmassor som ligger i anslutning till diken kan bidra till att vatten står kvar på marken och inte rinner tillbaka ner i diket efter nederbörd och översvämningar.
